# 來說說 臺灣美國無線電公司 桃園廠

# 臺灣美國無線電公司 (RCA) 整治場址

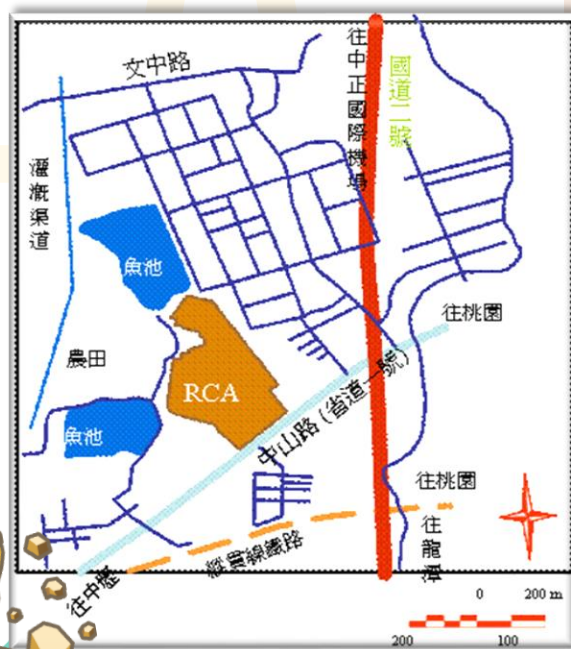
RCA地理位置圖

廠區位於桃園市桃園區龍岡里美龍街一號

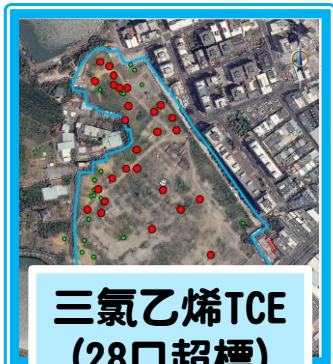
四氯乙烯PCE  
(31口超標)

96年  
基準線調查

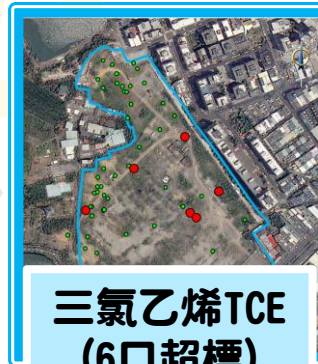
四氯乙烯PCE  
(4口超標)

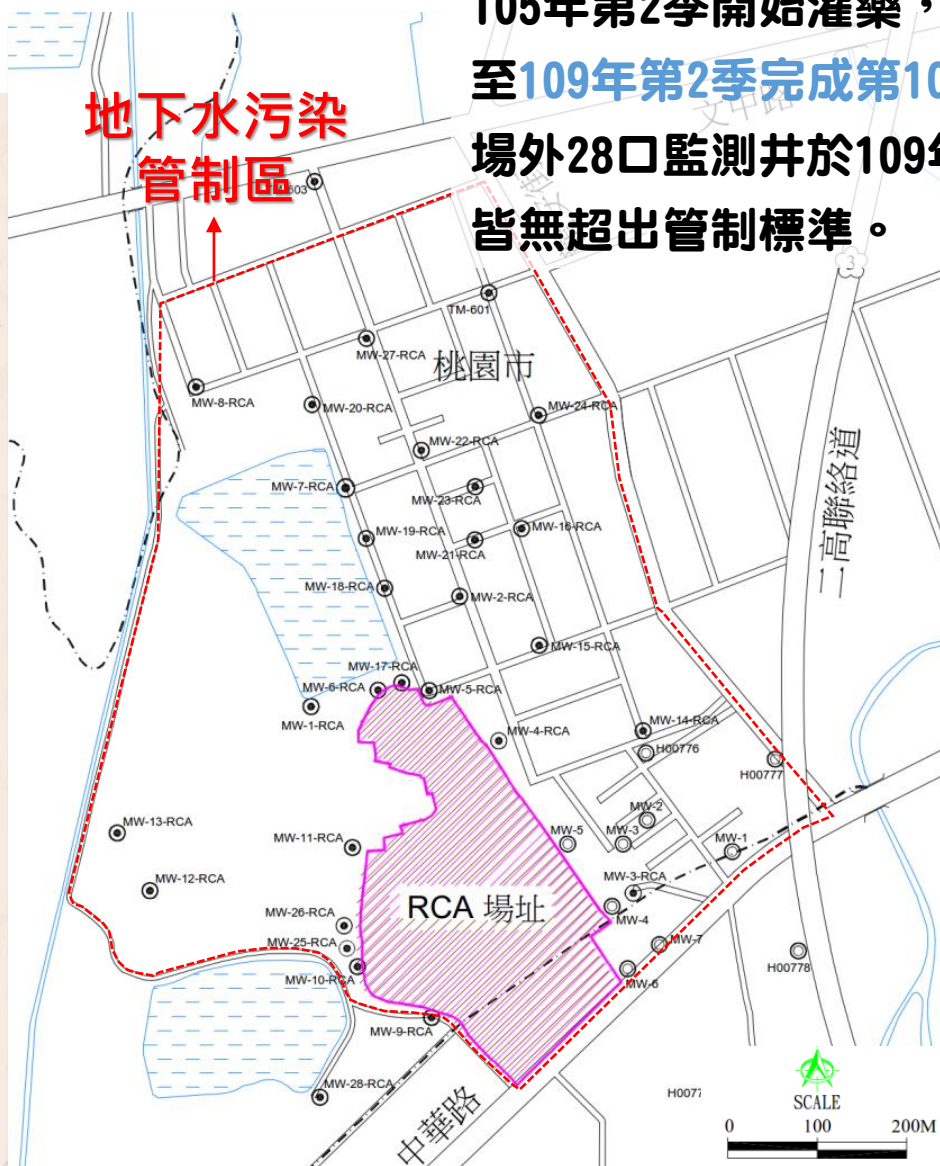
105年第2季開始灌藥，  
至109年第2季完成第10次藥劑灌注，  
場外28口監測井於109年11月進行監測，  
皆無超出管制標準。
