來說說  
臺灣美國無線電公司  
桃園廠

# 臺灣美國無線電公司 (RCA) 整治場址

# RCA整治場址發生了什麼事？

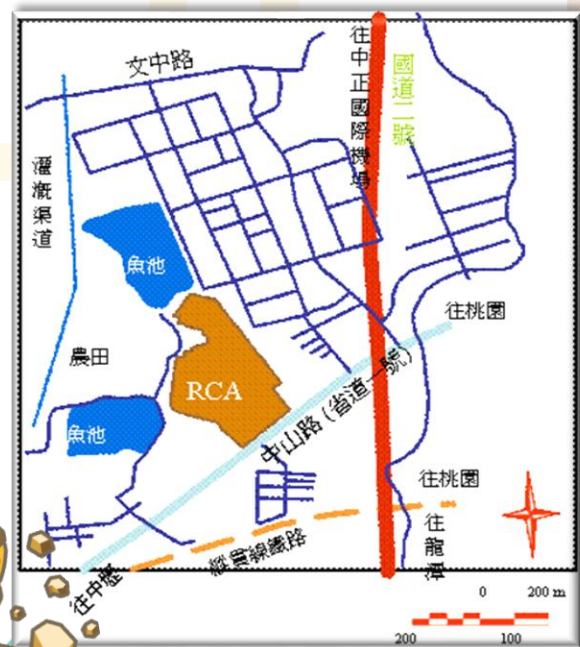
RCA地理位置圖

廠區位於桃園市桃園區龍岡里美龍街一號

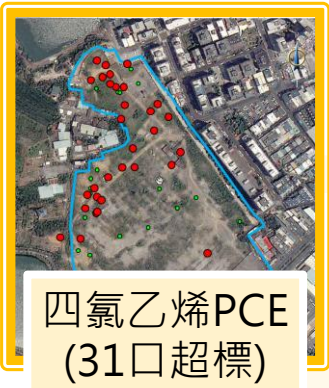
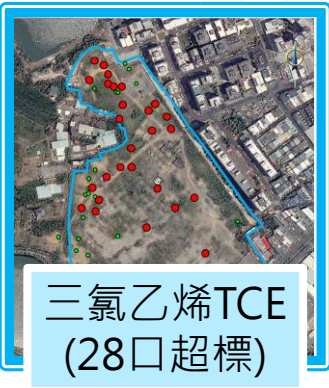
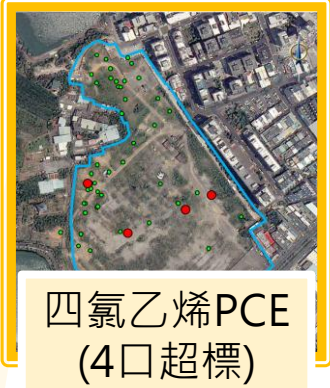
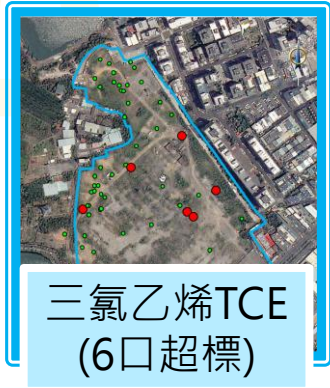
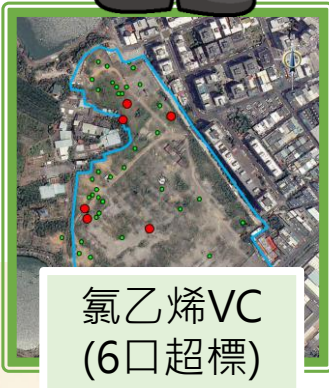
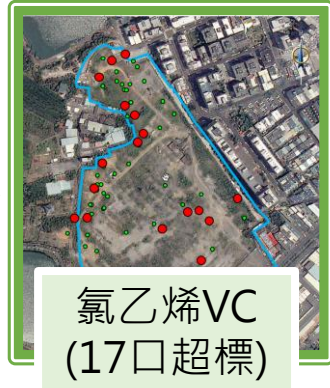
96年  
基準線調查

103年6月  
監測井調查

109年11月  
監測井調查

- 監測井污染物超標
- 監測井污染物未超標

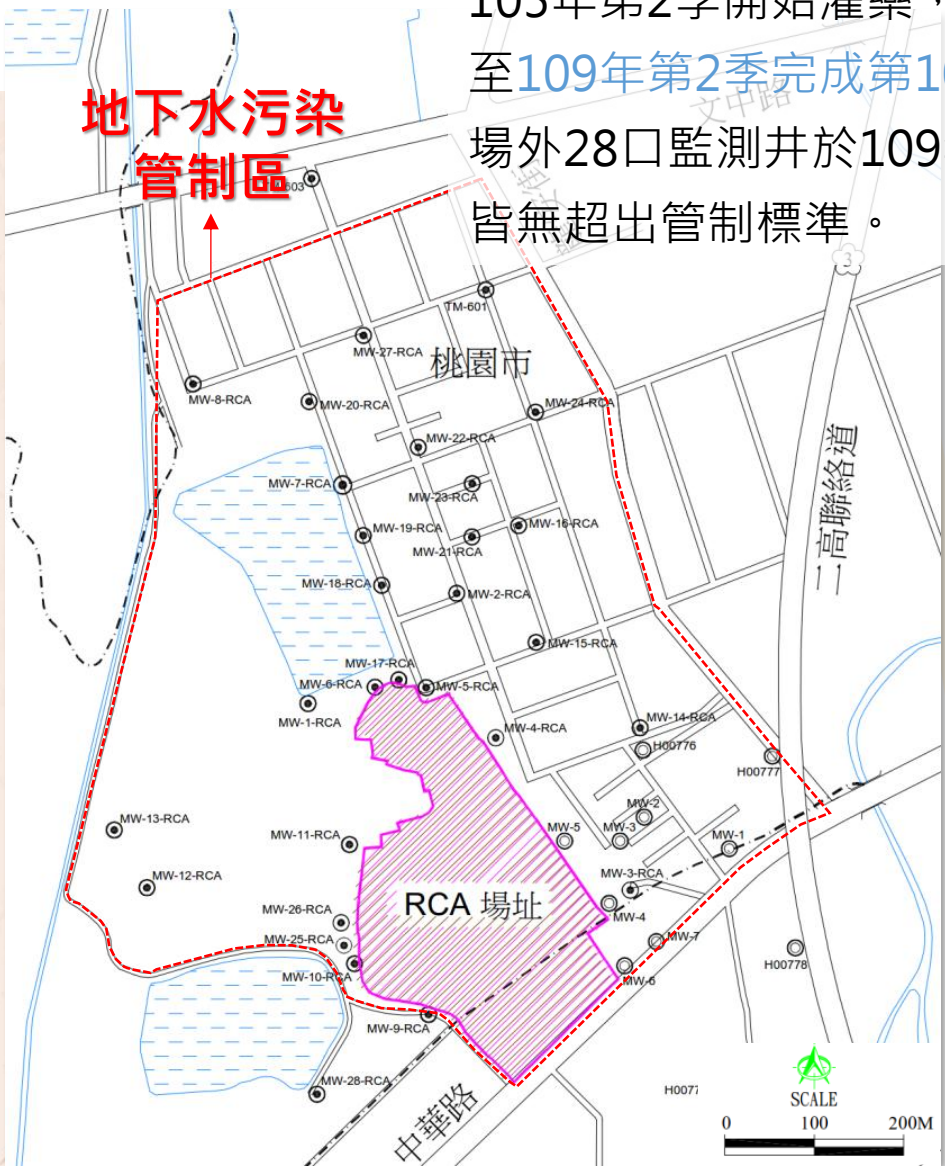
105年第2季開始灌藥，  
至109年第2季完成第10次藥劑灌注，  
場外28口監測井於109年11月進行監測，  
皆無超出管制標準。

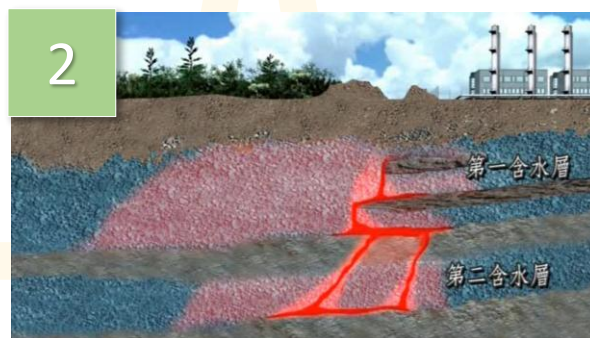
有機污染物多累積於淺層含水層，若開挖深水井並大量抽水，易將污染擴散至深層含水層
