# 來說說 臺灣美國無線電公司 桃園廠

# 臺灣美國無線電公司 (RCA) 整治場址

# RCA整治場址發生了什麼事？

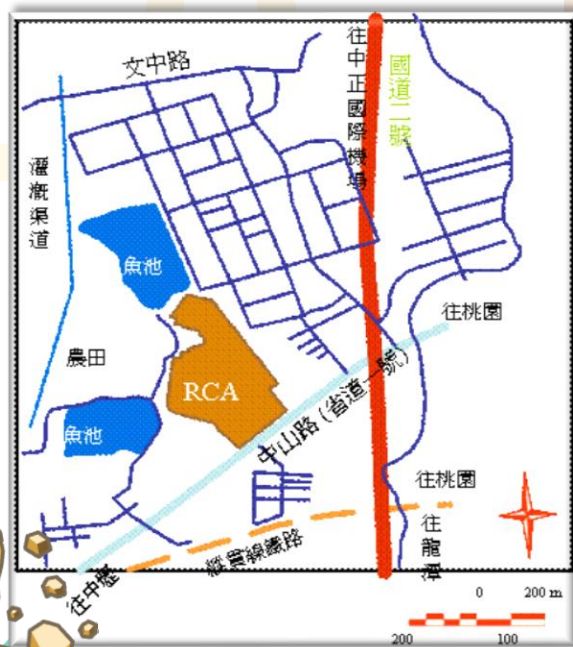
RCA地理位置圖

廠區位於桃園市桃園區龍岡里美龍街一號

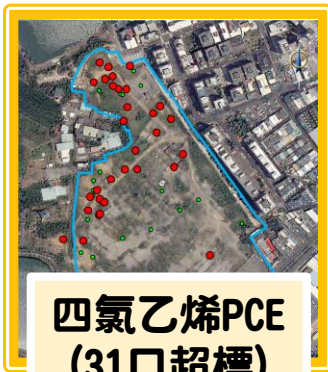
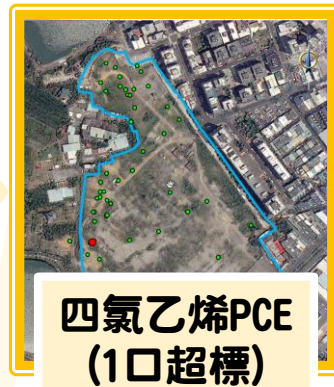
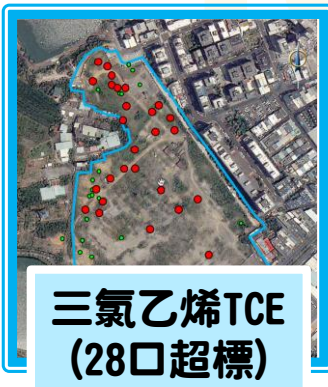
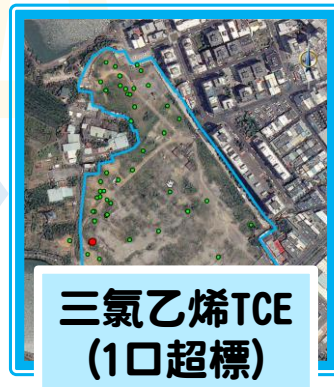
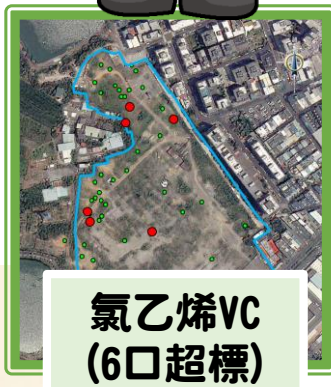
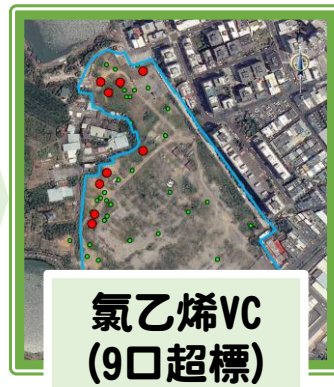
# RCA場址內污染整治概況

96年  
基準線調查

103年6月  
監測井調查

108年3月  
監測井調查

- 監測井污染物超標
- 監測井污染物未超標

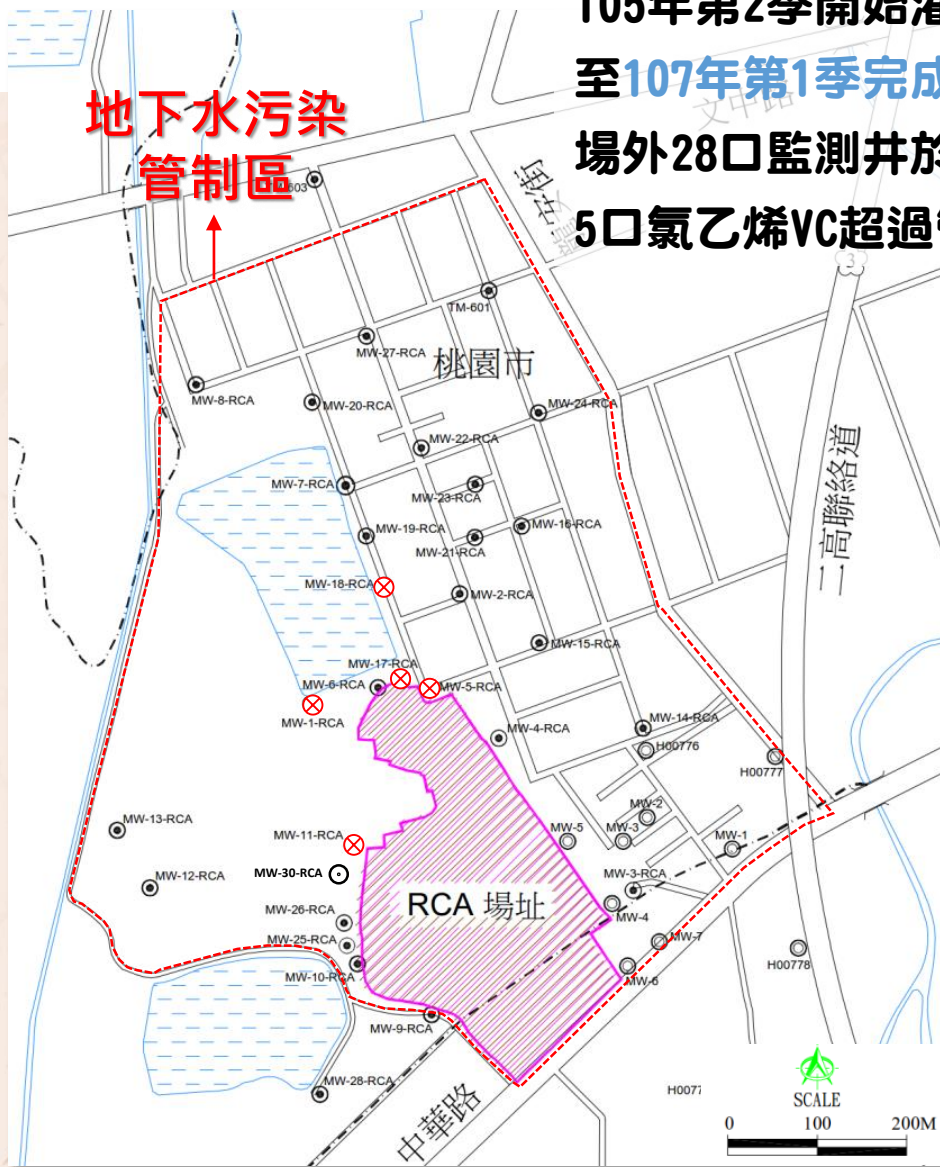
# RCA場址外超標情形

105年第2季開始灌藥，  
至107年第1季完成第5次藥劑灌注，  
場外28口監測井於108年3月進行監測，  
5口氯乙烯VC超過管制標準（⊗）。
