關於臺南  
中石化(臺鹼)安順  
整治場址  
的 5 個小檔案

# 中石化(臺鹼)安順整治場址的小檔案...

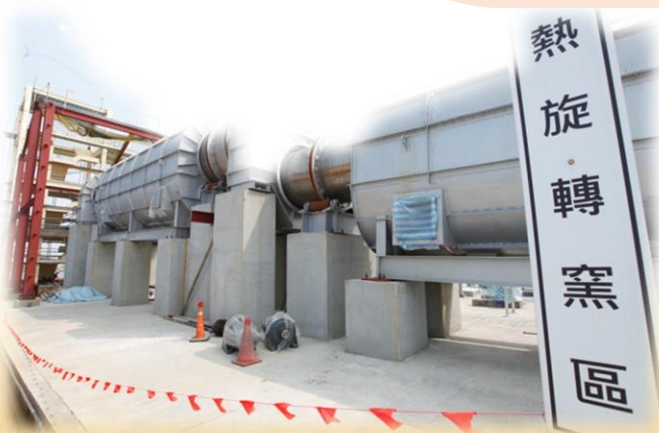
## 熱處理技術

主要針對戴奧辛濃度  
<578,000 ngI-TEQ/kg及  
汞濃度>200 mg/kg之  
污染土進行處理

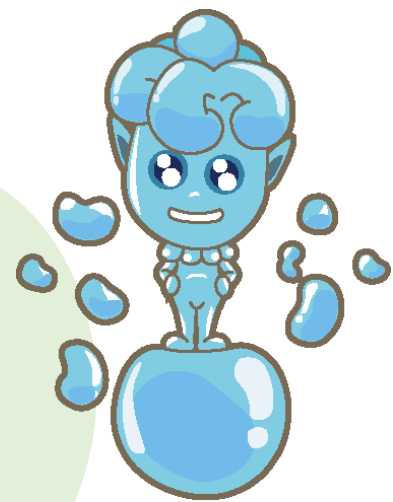
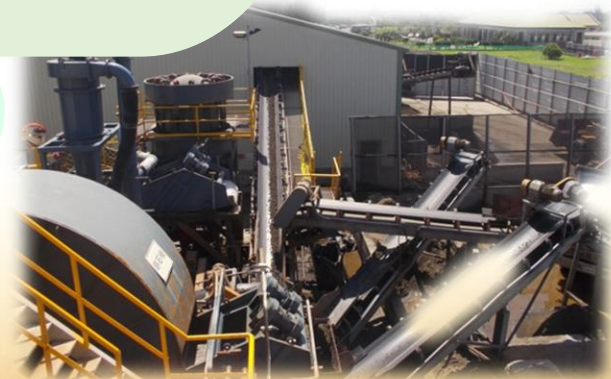
## 濕處理技術

主要針對戴奧辛濃度  
<5,000 ngI-TEQ/kg及  
汞濃度<200 mg/kg之  
污染土進行處理

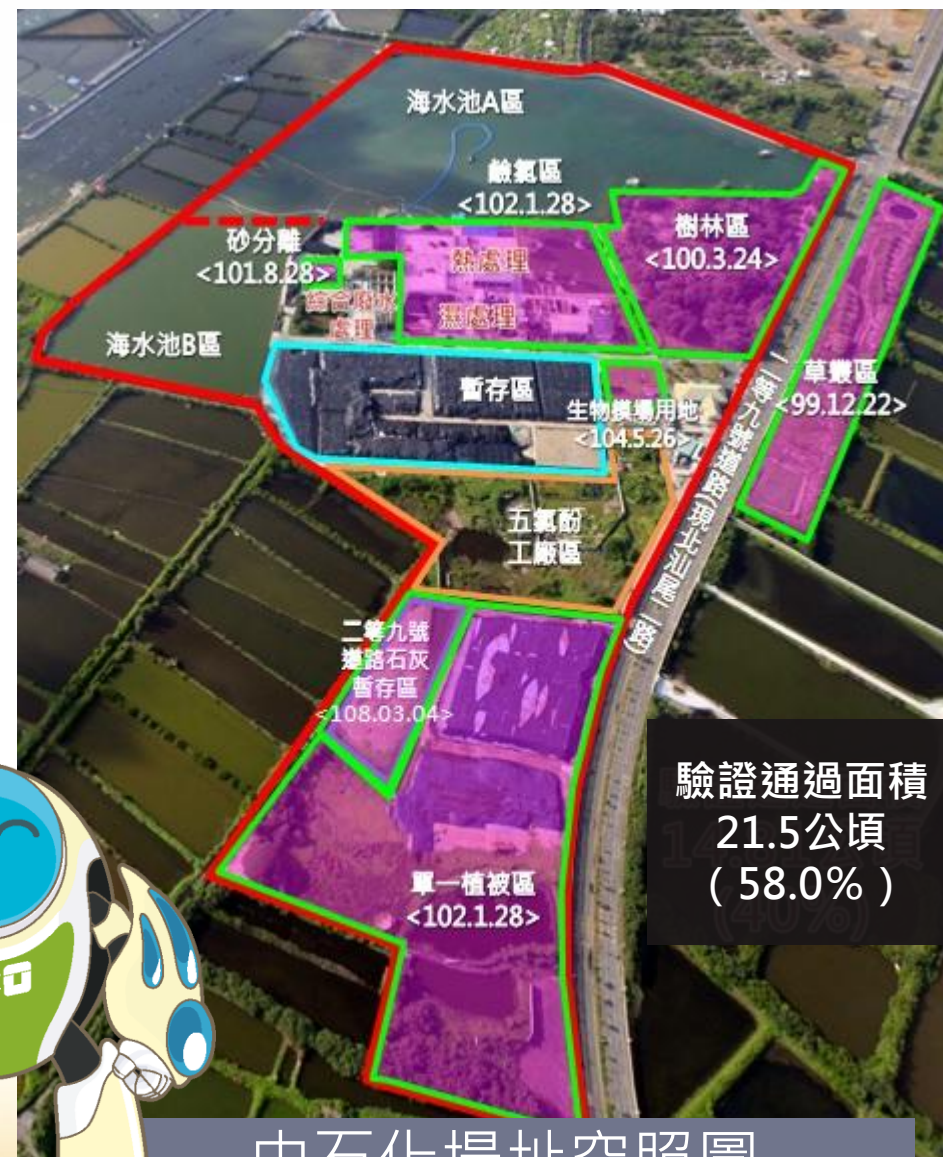
中石化場址空照圖

截至112年8月21日，經臺南市政府環保局複驗通過之區域為草叢區、樹林區、單一植被區、鹼氯工廠區內及研發區之生物處理模廠用地，污染土經由熱處理及濕處理技術，累計完成處理約56.37萬噸，約占污染土總量82.6%，累計完成整治面積為21.5公頃，約佔總面積58.0%

驗證通過面積  
21.5公頃  
( 58.0% )
